**A95**

# Osteoporosis Model

**3B Scientific GmbH**

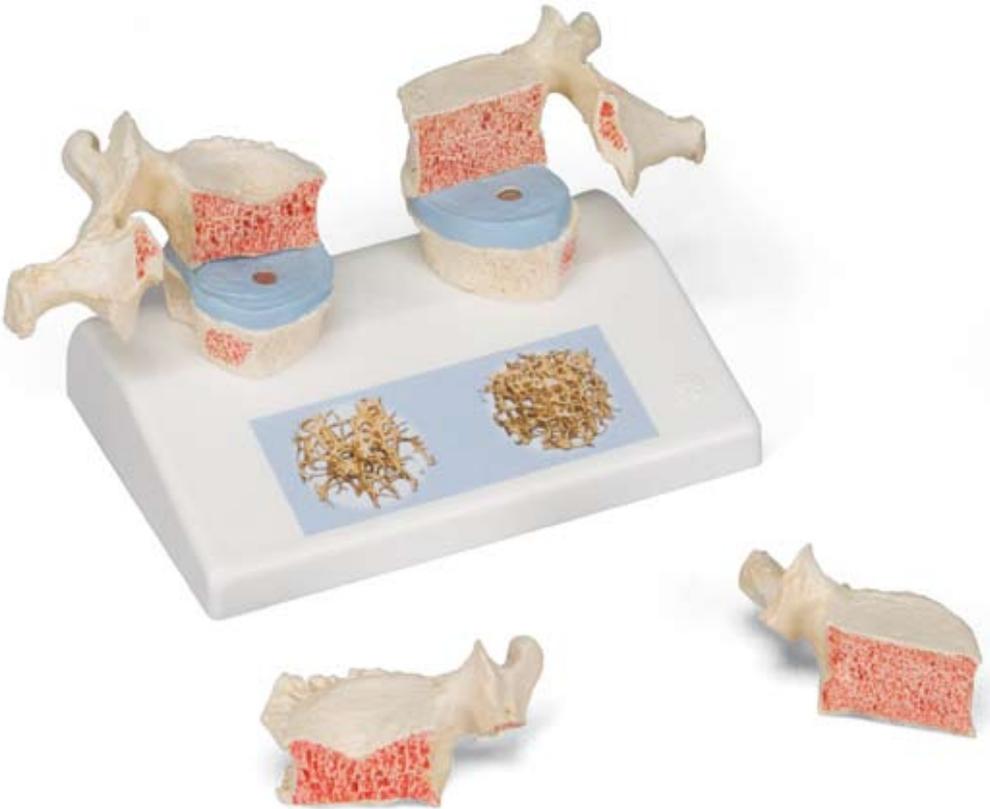
- 1 Processus spinosus
- 2 Processus transversus
- 3 Processus articularis superior
- 4 Facies articularis superior
- 5 Fovea costalis
- 6 Facies articularis inferior
- 7 Corpus vertebrae
- 8a Facies intervertebralis superior
- 8b Facies intervertebralis superior (with osteoporotic and degenerative changes)
- 9 Vertebra thoracica XI
- 10 Osteophytes [engl.] (degenerative change)
- 11a Discus intervertebralis
- 11b Discus intervertebralis (with degenerative changes)
- 12 Incisura vertebralis inferior
- 13 Vertebra thoracica XII
- 14a Substantia spongiosa (Trabeculae) (with osteoporotic and degenerative changes)
- 14b Substantia spongiosa (Trabeculae)
- 15 Trabeculae

Impressive didactic model for comparing osteoporotic and normal thoracic vertebrae. Ideal for medical studies and patient consultation. The 11th and 12th thoracic vertebrae are shown.

Reproductions of sequential osteoporotic thoracic vertebrae with narrower intervertebral disc are located on the left of the stand. The upper vertebra is divided in the middle. The magnetically attached vertebral half can be removed easily to show the cut surfaces. This allows clear visualisation of the fractured upper part of the vertebral body caused by sintering, i.e. collapse of the bony substance in the course and as a result of osteoporosis. Degenerative changes in the bone, manifested as osteophytes, are also identifiable.

For comparison, reproductions of two corresponding healthy vertebrae with intervertebral disc are provided on the right side. One half of the upper vertebral body is also magnetically attached and can be removed.

Each set of vertebrae also has a sticker on the stand showing two 3D micro CT images obtained from bone biopsies. These illustrate the microarchitecture of the osteoporotic bone, which has a lower bone density compared to healthy bone.

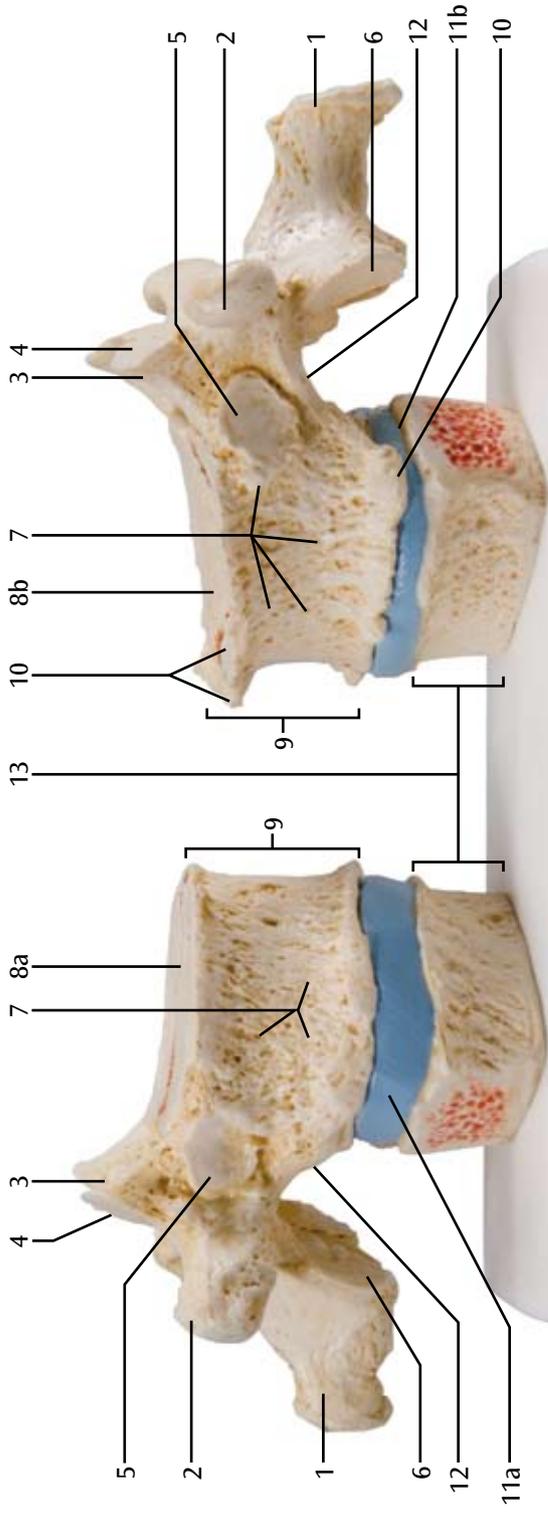
# A-1

**A-1 Lateral view of a healthy 11th thoracic vertebra with below adjacent intervertebral disc and 12th thoracic vertebra (reduced)**

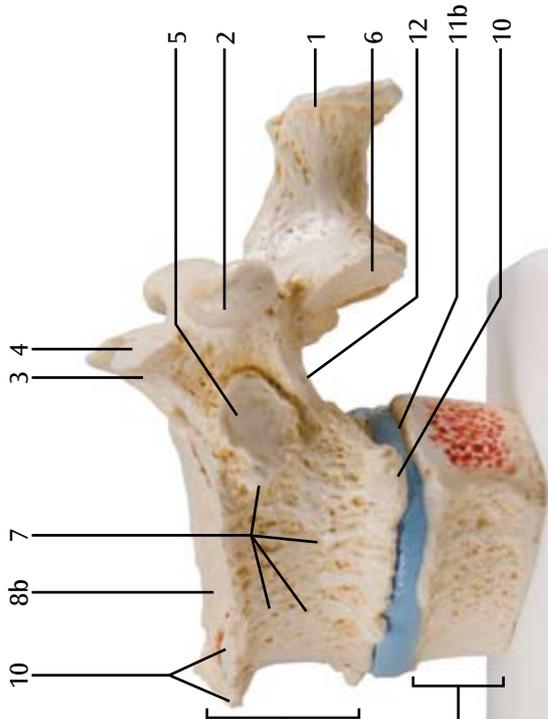
# A-2

**A-2 Lateral view of an osteoporotic 11th thoracic vertebra with degenerative changes with below adjacent intervertebral disc and 12th thoracic vertebra (reduced)**

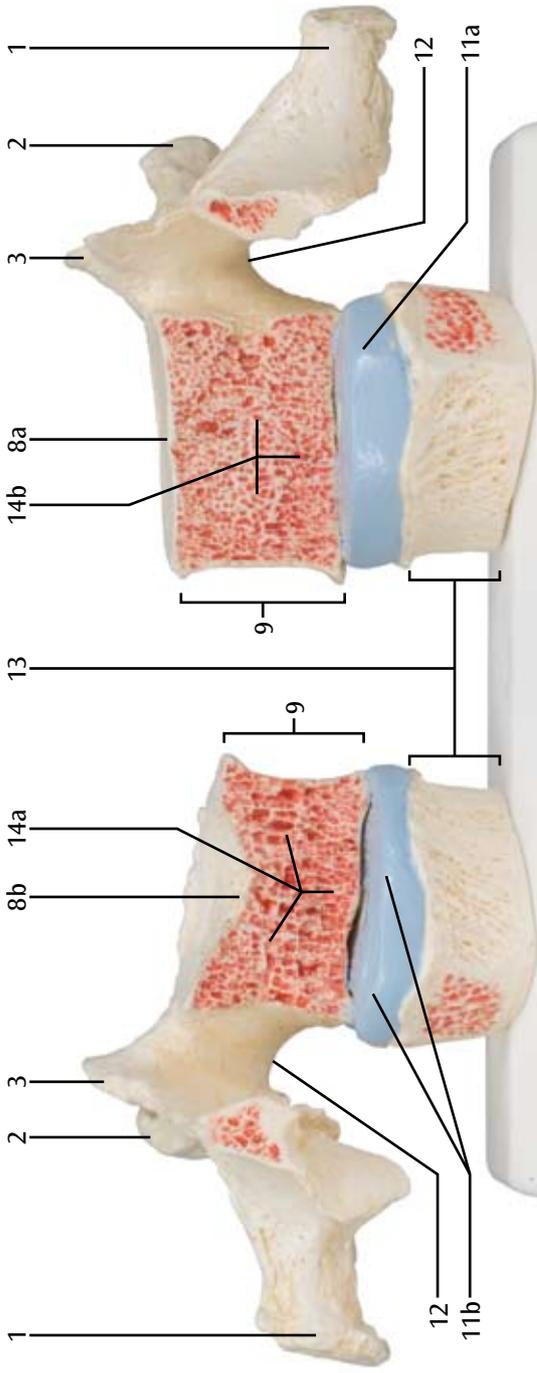
# B-1

**B-1 Midsagittal section through body of osteoporotic 11th thoracic vertebra with degenerative changes**

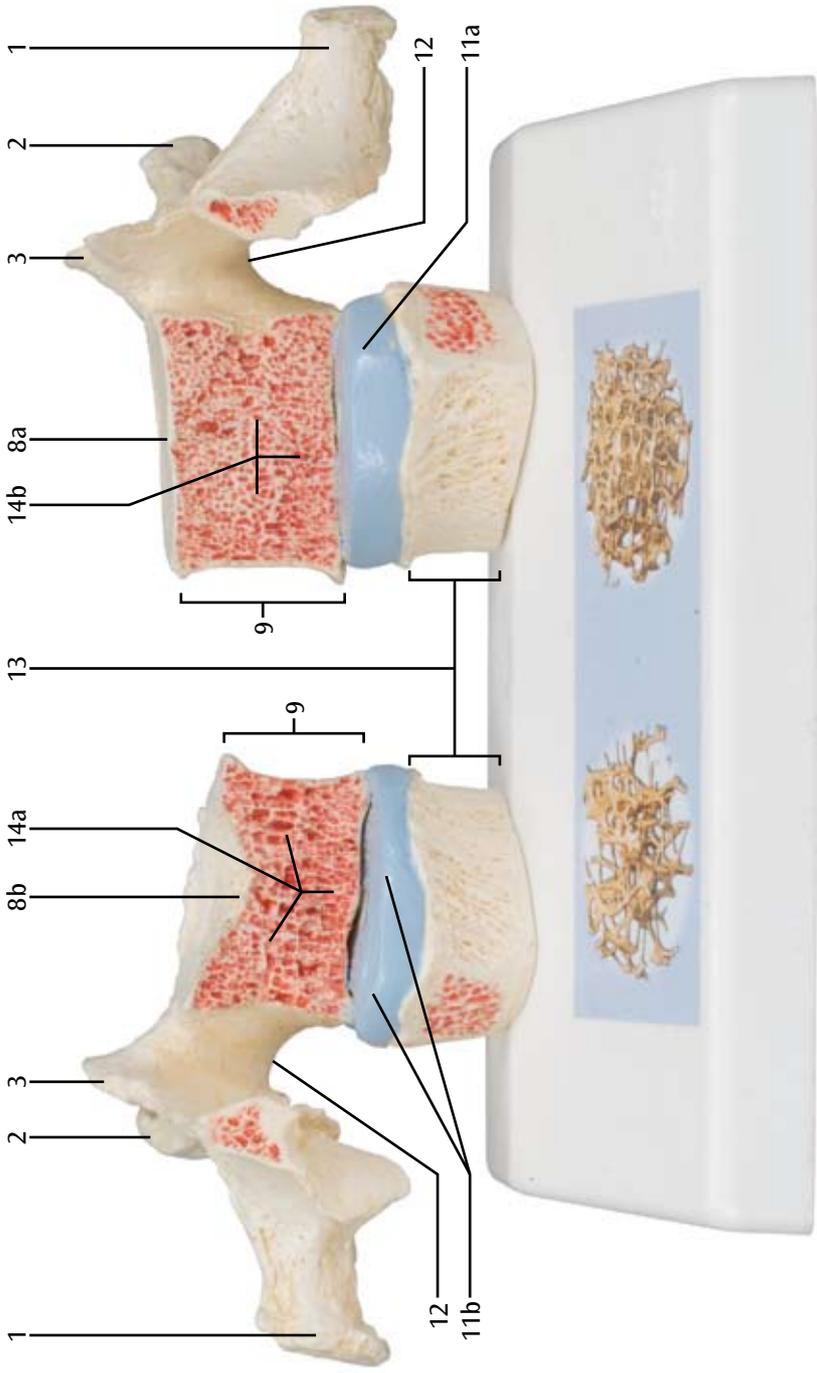
# B-2

**B-2 Midsagittal section through body of healthy 11th thoracic vertebra**

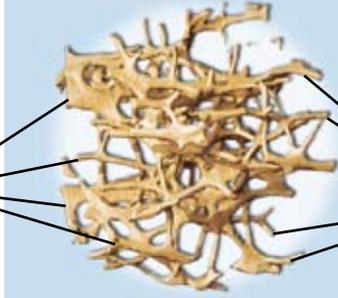
**C-1**

**C-1 High resolution micro-CT 3D-image reconstruction: biopsy of osteoporotic trabecular bone showing reduced density and change of architecture**

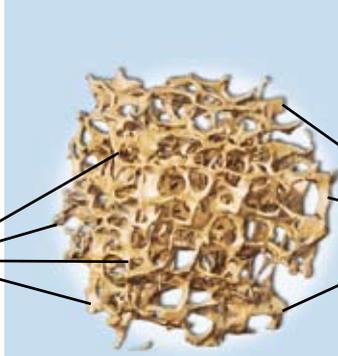
**C-2**

**C-2 High resolution micro-CT 3D-image reconstruction: biopsy of healthy trabecular bone**
